НАУЧНО-ИССЛЕДОВАТЕЛЬСКИЙ ИНСТИТУТ
КОММУНАЛЬНОГО ХОЗЯЙСТВА ИСПОЛКОМА ЛЕНГОРСОВЕТА

В. В. МАКСИМОВ и С. П. МАЙЗЕЛЬ

ИЗ ОПЫТА ВОССТАНОВЛЕНИЯ ЗДАНИЙ г. ЛЕНИНГРАДА

ИЗДАТЕЛЬСТВО
МИНИСТЕРСТВА КОММУНАЛЬНОГО ХОЗЯЙСТВА РСФСР
Ленинград 1947 Москва

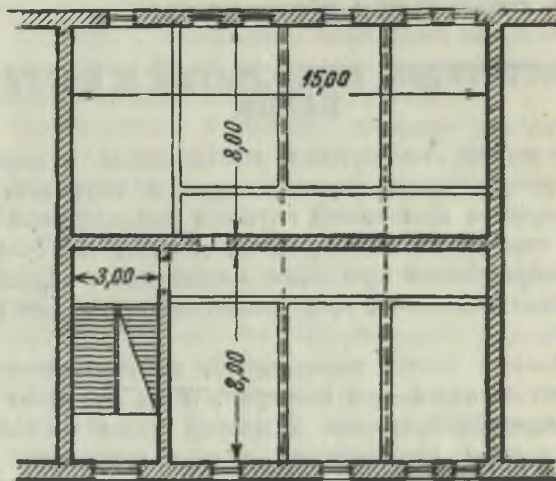
Рис. 16. Схема сечений дома № 7 по Финскому пер.

Заслуживает внимания примененный в ленинградской практике способ восстановления д. № 7 по Финскому пер. Проекты и строительные работы произведены Проектным бюро и Ремстройконторой Красногвардейского РЖУ. На рис. 16 изображена схема секции этого дома, образованная двумя пролетами общим размером 15 × 8 м.

шпренгелей, продольно фасадным стенам. Длина балок, таким образом, была ограничена 3,5—4,5 м при расстоянии между ними, равном в осях 0,9 м. Оси уложенных шпренгельных балочных ферм показаны на рис. 16 пунктиром.

Расстояние между шпренгельными фермами, равное 3—4 м, было обусловлено, помимо конструктивных соображений, также и внутренней планировкой помещений. Перегородки в помещениях, после незначительной перепланировки, были расположены на тех же расстояниях между собой, как и запроектированные шпренгельные балки. Это обстоятельство и было учтено при
